Vandværket

Generelle data	
Lokalitet:	350-V02-0015-00
Navn:	Gevninge Vandværk
Adresse:	Gevninge Bygade 12 (Bygadeværket) og Grønager 26A (Grønagerværket), 4000 Roskilde
Kontaktperson:	Formand: Leif O. Baandrup
Dato for besigtigelse:	30-09-2010
Rettet jf. høringssvar	28-05-2011

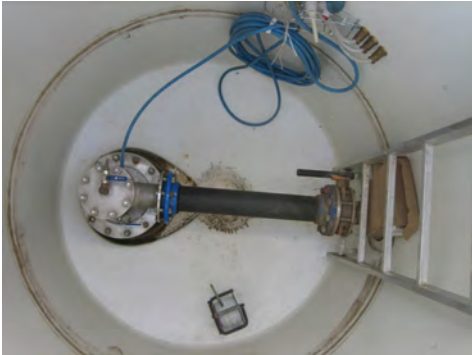
Fotos af boringer og kildeplads	
Boring DGU nr. 206. 1284 (Bygadeværket)

DGU nr.	206. 1284	206. 901	
VV nr.	4	3	
Status	I drift	I drift	
Placering	Lindborgvej 145A (Bygadeværket)	Vandværkets grund (Grønagerværket)	
Udførelsesår	10-06-1992	01-10-1974	
Koordinater x, y (Utm32E89)	685960, 6170143	686383, 6170405	
Terrænkote (DVR90)	25	5	
Boreddybde (m)	64,5	52	
Filterinterval (m.u.t.)	?-64,5	30,7-52	
Diameter forerør / filter (mm)	6"	100 mm	
Vandførende lag	Selandien kalk, palæocæn grønsandskalk og/eller Kalk, kalksten	Selandien kalk, palæocæn grønsandskalk	
Rovandspejl (m u. terræn)	20,5	21,5	
Råvandpumpe	Ingen data	Ingen data	
Pumpeydelse (m <sup>3</sup> /t)	102 (samlet)		
Sænkning ved drift (m)	Ingen data	Ingen data	
Specifik kapacitet (m <sup>3</sup> /t/m)	5,19	3,03	
Afslutning i terræn	Tørbrønd (kanten går 15 cm o.t)	Betonbrønd (kanten går 50 cm o.t.)	
Beskyttelseszone	Indhegnet (10 m) og aflåst	Indhegnet (ca. 5m) og aflåst	
Indvindingsstrategi	1 boring ad gangen (dvs. et værk ad gangen).

Det bør overvejes at nedrosle pumpene i boringerne, da kapaciteten heri er meget stor.

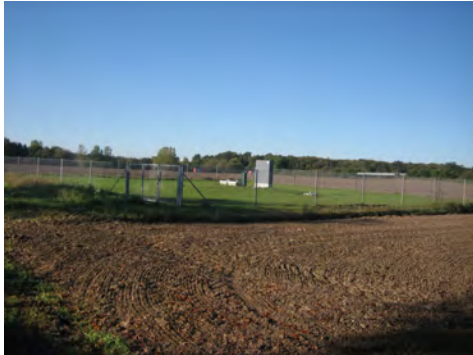
Kildeplads

Arealanvendelse i nærområde	Landbrugsareal og byområde		
Forureningskilder i nærområde	Gl. losseplads på Orehøjvej (Orehøjgård)		
Datakilder	JUPITER, Besigtigelse d. 30-09-2010. Gevninge Vandværk 02-02-2011

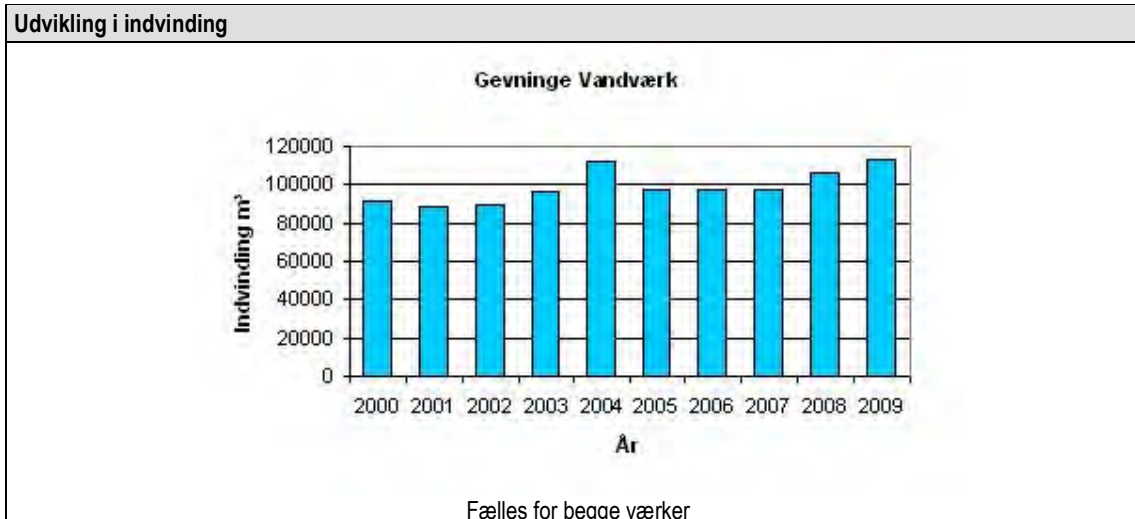
Teknisk anlæg	
Iltningsmetode	Kompressor (begge værker er ens)
Filtrering	Dobbelt (begge værker)
Antal filtre og type	1 forfilter og 1 efterfilter, begge trykfilter (ens på begge værker)
Filterareal/-kapacitet (total)	50 m3/t
Filterskyl metode / hyppighed	Luft og Vand / Automatisk styret pr. mængde (ens på begge værker)
Skyllevandsmængde/-kapacitet	Ingen data
Skyllevandsafledning	Via regnvandsledning uden bundfældning (ens på begge værker)
Rentvandsbeholder	2 x ca. 100 m3 (en beholder placeret under hvert værk)
Tilsætningsanlæg	Intet
Rentvandspumper	2 x CR20 og 1 x CR5 (på hvert af værkerne)
Pumpestyring	Frekvensregulering
Afgangstryk	3,8 bar (Grønagerværket) 4,2 (Bygadeværket)
Foto af filter	Foto af rentvandspumper
